Tilstandsrapport

Rekkehus (selveier)
Vågslien 29, 5113 TERTNES
BERGEN kommune
gnr. 186, bnr. 915, snr. 4

Befaringsdato: 19.03.2026 **Rapportdato:** 23.03.2026 **Oppdragsnr.:** 20932-3270 **Eiendomsverdi ref nr:** HA7643

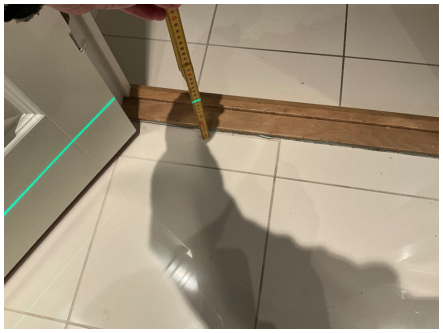
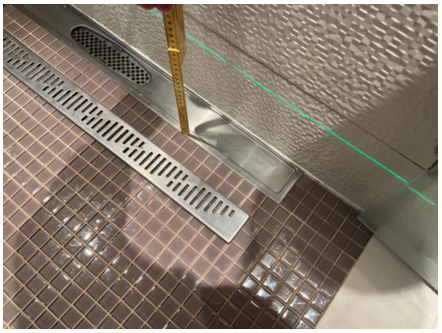
Det ble målt 0-10 mm og 0-20 mm nivåforskjell fra topp slukrist til topp flis ved dørterskel. Ved enkel funksjonstest rant vann til sluk.

Vurdering av avvik:
• Det er påvist avvik i fallforhold til sluk i forhold til krav i forskrift på byggetidspunktet.

• Sprekker i et par fliser.

• Til tross for avviket i fall/høydeforskjell til sluk, vil gulvet fortsatt kunne lede vann mot sluket, men med redusert effektivitet. Dette kan potensielt øke risikoen for vannansamling i enkelte områder av badet.

• Vær oppmerksom ved bruk. For å få tilstandsgrad 0 eller 1 må gulvet bygges om, for å få riktig fall til sluk. Det vil imidlertid sjelden være økonomisk rasjonelt som et enkeltstående tiltak. Ved en eventuell renovering, påse at våtrommet bygges med riktig fall til sluk.
• Fliser med sprekker bør skiftes.

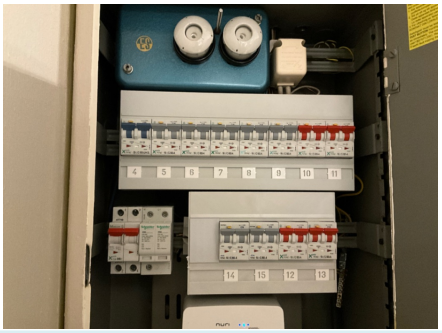
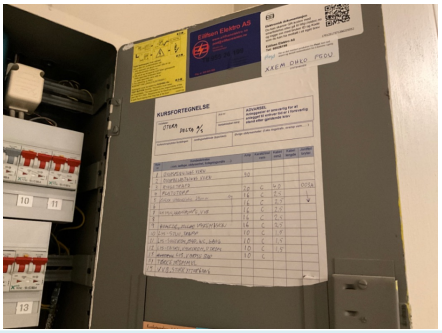
Ved arbeid utført på elektrisk anlegg etter 1999, eller for endringer på anlegg fra før 1999 skal samsvarserklæring foreligge iht. forskrift om elektriske lavspenningsanlegg. Det er ikke fremvist samsvarserklæringer for hele anlegget.

På bakgrunn av nevnte forhold anbefales det å foreta en utvidet kontroll av anlegget.
