Tilstandsrapport

Enebolig
Tveiteråsvegen 29, 5232 PARADIS
BERGEN kommune
gnr. 9, bnr. 247

Befaringsdato: 31.03.2026 **Rapportdato:** 07.04.2026 **Oppdragsnr.:** 13993-21666 **Eiendomsverdi ref nr:** YR9147

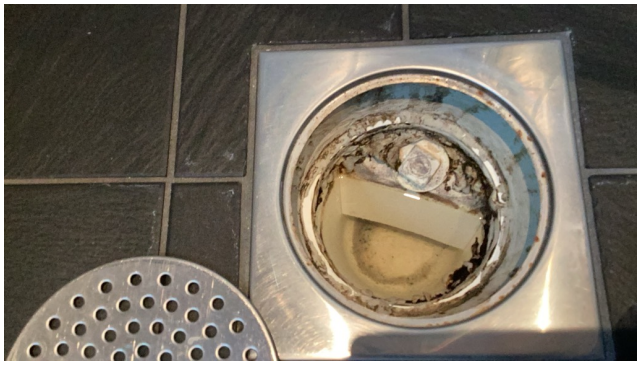
TG 2 Sluk, membran og tettesjikt

Det er 2 stk. plastsluk og smøremembran.

• Det er viktig å merke seg at levetiden til en membran varierer basert på kvalitet, installasjon og bruk. Eldre membraner kan bli sprø og sprekke opp, noe som fører til at de mister sin vanntettende funksjon. Dette kan resultere i vannlekkasjer gjennom vegger og gulv og fuktskader.
