# Tilstandsrapport

Selveierleilighet (i tomannsbolig) - Seksjon 2

Fredlundbakken 2 , 5073 BERGEN

**Befaringsdato:** 21.04.2026 **Rapportdato:** 11.05.2026 **Oppdragsnr.:** 20932-3354 **Eiendomsverdi ref nr:** SZ6702

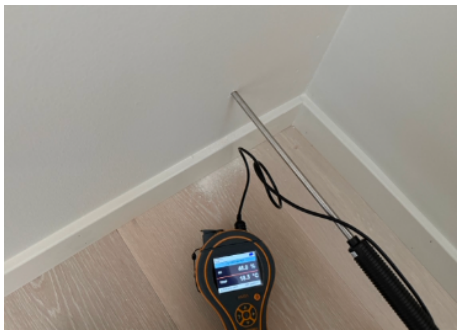
Fuktmåling ble utført i treverk med egnet fuktmålerutstyr.

**Vurdering av avvik:**
• Det er påvist andre avvik:

• Kjellervegg er påfòret med dampsperre/plast.

• Det vurderes ikke for behov for tiltak per i dag da det ikke ble registrert høye fuktnivåer, men konstruksjonen bør jevnlig overvåkes. Løsningen blir sett på som en risikokonstruksjon og er mulig årsak til fuktskader. Ved en fremtidig renovering/oppgradering bør plast/dampsperre fjernes
