Tilstandsrapport

Borettslagsleilighet (i blokk)
Arefjordvegen 17, 5353 STRAUME
ØYGARDEN kommune
gnr. 35, bnr. 730
Andelsnummer 16

Befaringsdato: 28.04.2026 **Rapportdato:** 28.04.2026 **Oppdragsnr.:** 20932-3347 **Eiendomsverdi ref nr:** WF6302

Autorisert foretak: Bang Takst AS **Sertifisert Takstingeniør:** Patrick Bang

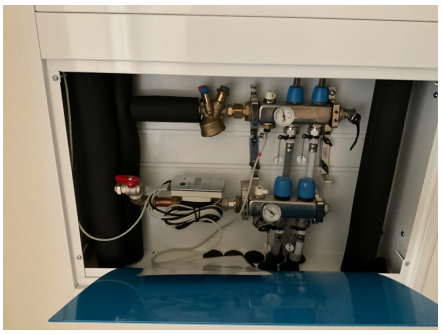
Felles oppvarming av varmtvann/tappevann.

Varmesentral inngår i sameiets vedlikeholdsansvar og er ikke nærmere vurdert.
