Tilstandsrapport

Selveierleilighet (i småhus)
Munkebotn 51, 5036 BERGEN
BERGEN kommune
gnr. 168, bnr. 912, snr. 1

Befaringsdato: 26.05.2026 **Rapportdato:** 29.05.2026 **Oppdragsnr.:** 20932-3450 **Eiendomsverdi ref nr:** EP7073

Autorisert foretak: Bang Takst AS **Sertifisert Takstingeniør:** Patrick Bang

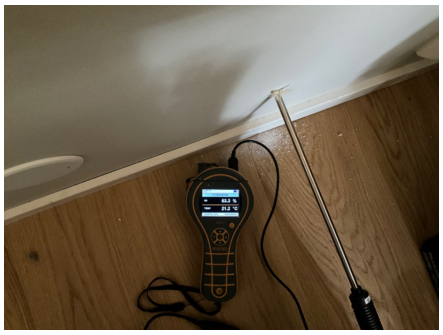
Det ble foretatt hulltaking i påforet vegg mot tilbakefylt terreng.

Fuktmåling ble utført i treverk med egnet fuktmålerutstyr. Målt fuktnivå ble vurdert som normalt/tørt, og det ble ikke registrert synlige tegn til fuktskade i undersøkt område på befaringsdagen.

Målingen gjelder kun for det aktuelle kontrollpunktet, og forholdene kan variere i øvrige deler av konstruksjonen. Påførede vegger mot terreng må generelt vurderes som en risikokonstruksjon, særlig i eldre bygg eller der fuktsikring, drenering og ventilering kan avvike fra dagens standard.

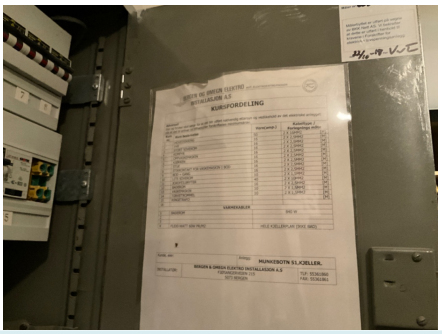
Ved arbeid utført på elektrisk anlegg etter 1999, eller for endringer på anlegg fra før 1999 skal samsvarserklæring foreligge iht. forskrift om elektriske lavspenningsanlegg. Det er ikke fremvist samsvarserklæringer for anlegget.

På bakgrunn av nevnte forhold anbefales det å foreta en utvidet kontroll av anlegget.
