Tilstandsrapport

Borettslagsleilighet (i blokk)
Amalie Skrams vei 2, 5036 BERGEN
BERGEN kommune
gnr. 168, bnr. 779
Andelsnummer 6

Befaringsdato: 07.05.2026 **Rapportdato:** 09.05.2026 **Oppdragsnr.:** 20932-3385 **Eiendomsverdi ref nr:** ZD1604

Autorisert foretak: Bang Takst AS **Sertifisert Takstingeniør:** Patrick Bang

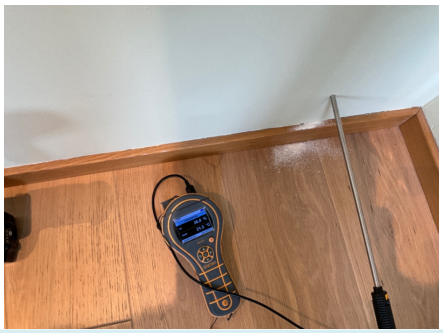
TG 0 Tilliggende konstruksjoner våtrom

Det ble foretatt hulltaking fra tilliggende konstruksjon mot våtsone.

Det ble utført fuktkontroll med egnet fuktmålerutstyr. Målt fuktnivå ble vurdert som normalt/tørt, og det ble ikke registrert synlige tegn til fuktskade i undersøkt område på befaringsdagen.

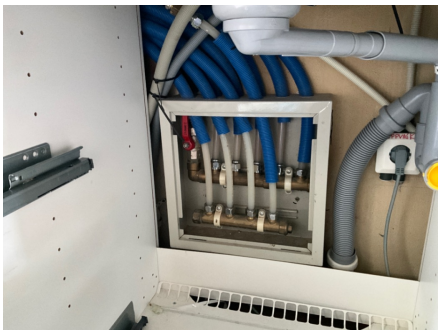
TG 1 Vannledninger

Vannforsyningsrør av PEX-rør (rør-i-rør system)
