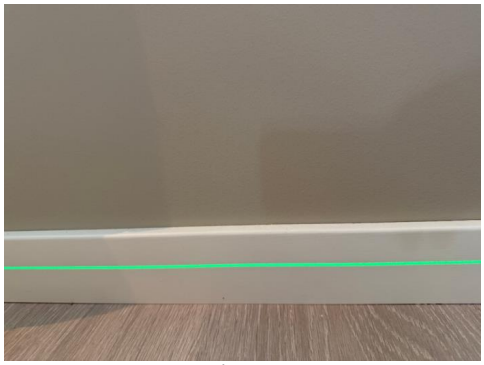
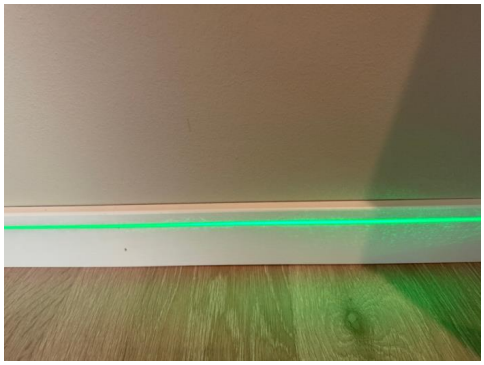
Vurdering av avvik:
• Det er målt høydeforskjell på mellom 15-30 mm gjennom hele rommet. Tilstandsgrad 2 gis med bakgrunn i standardens krav til godkjente måleavvik.

Bilder viser skjevheter i gulv i stue/kjøkken.

Konsekvens/tiltak
• For å få tilstandsgrad 0 eller 1 må høydeforskjeller rettes opp. Det vil imidlertid sjelden være økonomisk rasjonelt som et enkeltstående tiltak i en bolig som dette. Dersom boligen en gang skal renoveres, kan man vurdere slike tiltak.

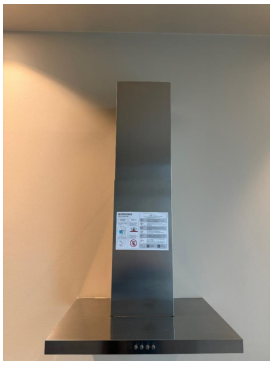
Kjøkkenventilator i børstet stål med kullfilter. Produsent: IKEA. Fra 2015/2016.

Pga ventilators alder må det påregnes vedlikehold, ev. utskiftninger v/behov.

Vurdering av avvik:
• Kjøkkenet har ventilator med omluft (kullfilter).

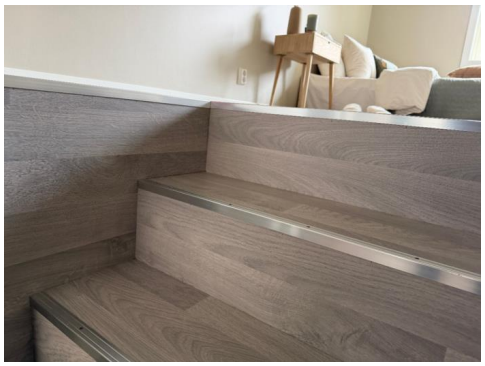
Vurdering av avvik:
• Det er ikke foretatt radonmålinger, og bygget er heller ikke utført med radonsperre.
• Det er ikke montert rekkverk på innvendig trapp.

Konsekvens/tiltak
• Det bør gjennomføres radonmålinger.
• Rekkverk på innvendig trapp må monteres for å lukke avviket.
