Nedre Kirkebirkeland 18C - vurdert av 137 lokalkjente

Egenerklæring

Nedre Kirkebirkeland 18 C, 5227 NESTTUN

Halvpart av tomannsbolig

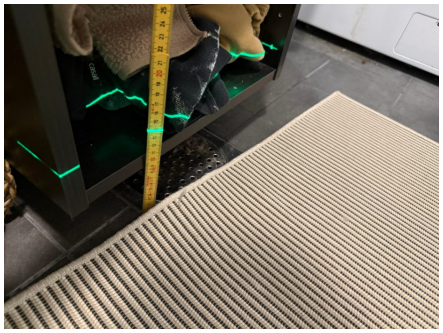
TG 2 Overflater Gulv

Det ble målt 10 mm nivåforskjell fra topp slukrist til topp flis ved dørterskel.

Vurdering av avvik:
• Det er påvist at høydeforskjell fra topp slukrist til gulv/synlig topp membran ved dørterskel er mindre enn 25 mm.

• For liten høydeforskjell øker risikoen for at vann renner ut av våtrommet ved en eventuell lekkasje, med fare for skade på tilstøtende konstruksjoner. Det anbefales å utbedre forholdet slik at gulvet ved dør ligger minimum 25 mm høyere enn topp slukrist.

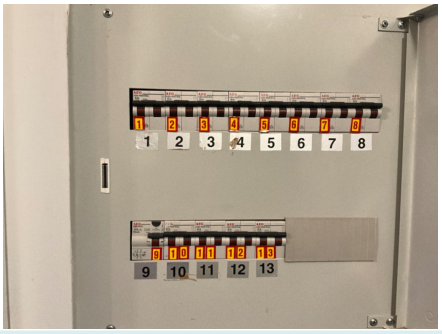
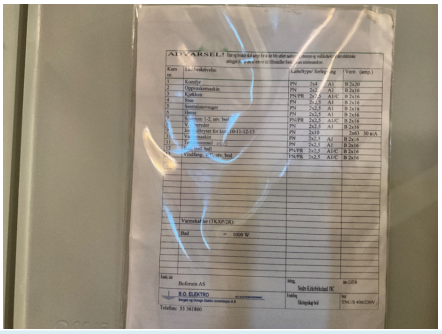
Inntak og sikringsskap

3. Foreta en helhetsvurdering av det elektriske anlegget, dets alder, allmenne tilstand og fare for liv og helse. Bør det elektriske anlegget ha en utvidet el-kontroll?
Nei
