Bjørnsons gate 23A - Nabolaget Bjørnsonsgate/Fabrikkgaten - vurdert av 104 lokalkjente

Leilighet i bolighus

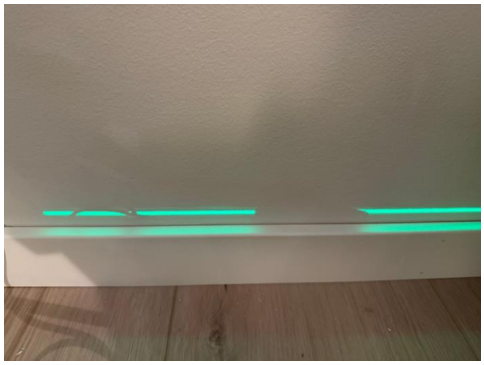
Vurdering av avvik:

• Det er målt lokal høydeforskjell som er større enn 15 mm.

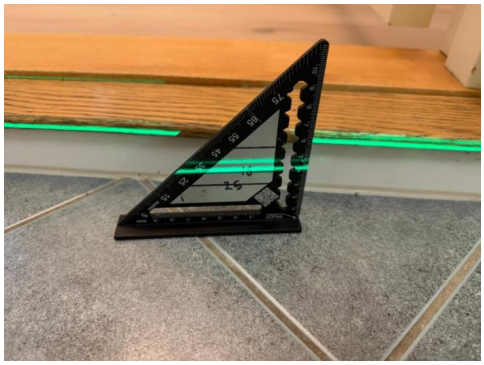
• Det er påvist avvik i fallforhold til sluk i forhold til krav i forskrift på befaringstidspunktet.

• Det er misfarging/svertesopp i silikonfuger langs gulv i dusjsone.

• Det er misfarging/svertesopp i silikonfuger langs gulv i dusjsone. Dette indikerer fuktbelastning i fugene og medfører redusert estetisk uttrykk. Tiltak: Silikonfugene bør skiftes ut ved behov for å opprettholde tilfredsstillende funksjon og utseende.

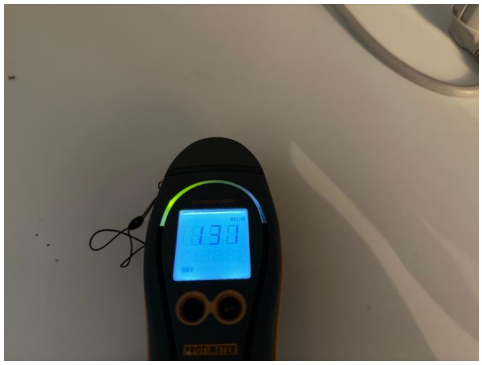
Hulltaking er foretatt i stue/soverom. Relativ luftfuktighet ble målt med lang probe. Den viste relativ luftfuktighet på 53,5 % ved en temperatur på 22,4 grader.

Måling av relativ luftfuktighet.

Ingen forhøyede fuktverdier ble registrert v/ utsatte områder.

Synlig del av veggkonstruksjon etter hulltaking. Det er montert hvit blindlokk etter hulltaking. Det anbefales at inspeksjonshullet holdes tilgjengelig og ikke forblendes eller plates igjen. Hullet bør kontrolleres et par ganger årlig for å avdekke eventuelle tegn til misfarging, fukt eller andre avvik i konstruksjonen. Dersom det registreres tegn til fuktpåvirkning eller misfarging, bør det foretas nærmere undersøkelser.
