Bjørnsons gate 23A - Nabolaget Bjørnsonsgate/Fabrikkgaten - vurdert av 104 lokalkjente

Leilighet i bolighus

Tilstandsrapport

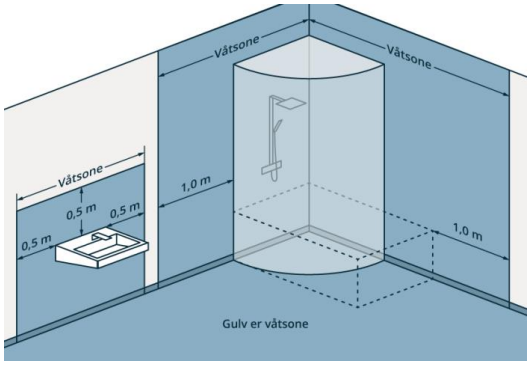
1-ETG > BAD (2,2 M²)

TG 2 Overflater, vegger og himling

Keramiske fliser på vegger, malt platekledning i himling.

Vurdering av avvik:
• Rør i rør skap er plassert i våtsone.
• Det er slitasje/porer i fuger mellom veggfliser i dusjsone.
• Det er misfarging/soppdannelse i flere fuger mellom veggfliser.

Konsekvens/tiltak
• Rør i rør-skap er plassert i våtsonen, og kan utsettes for vannsprut/søl fra dusjen. Det anbefales å montere dusjforheng eller dusjdør for å redusere fuktpåvirkningen.
• Overvåk tilstanden på flisefuger mellom veggfliser i dusjsone.
• Det er registrert misfarging/soppdannelse i flere fuger mellom veggflisene. Dette er i hovedsak et vedlikeholdsforhold knyttet til overflatesopp i fugene, men vedvarende fuktighet og manglende rengjøring kan over tid gi grobunn for ytterligere soppvekst. Tiltak: Fugene bør rengjøres, og skadede/misfargede fuger bør fuges på nytt ved behov.

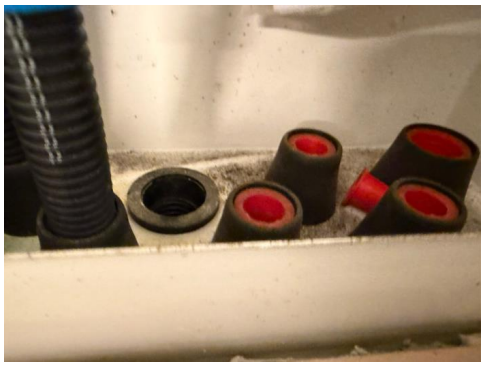
Vannforsyningsrør av pex rør (rør i rør system). Type rørsystem: JRG Sanipex. Rør i rør skap er plasser på bad. Stoppekran er plassert i rør i rør skap.

Mrk.
Drensutløp til rør i rør skap er sannsynligvis tilkoblet sisterne til vegghengt toalett.
Jeg har ikke funksjonstestet stoppekran. Det er ikke gitt opplysninger om feil eller manglende funksjon på stoppekran.

Vurdering av avvik:
• Det er misfarging på samlestokk i rør i rør skap.
• Det er noe soppdannelse i rør i rør skap.

Konsekvens/tiltak
• Det er registrert noe misfarging på samlestokk i rør-i-rør-skap. Forholdet kan indikere tidligere eller pågående fuktpåvirkning/kondens. Nærmere kontroll anbefales for å avklare årsak og eventuelt behov for utbedring.
• Det er registrert noe soppdannelse i rør i rør-skapet. Dette indikerer at det har vært/er en fuktbelastning i skapet, og kan over tid gi dårligere inneklima samt risiko for videre soppvekst dersom årsaken ikke avklares. Tiltak: Årsaken til fuktbelastningen bør kartlegges nærmere, og utbedringer må påregnes ved behov.
