Rosenbergsgaten 20 - Nabolaget Sydneshaugen/Rosenbergsgaten - vurdert av 230 lokalkjente

Leilighet i boligblokk

Tilstandsrapport

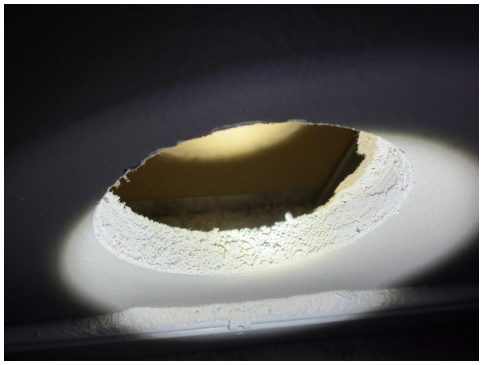
Vurdering av avvik:
• Våtrommet må oppgraderes for å tåle normal bruk etter dagens krav.

Rommet var i bruk da leiligheten var bebodd, men fremstår som et eldre våtrom. På bakgrunn av alder på membran/tettesjiikt/slukløsning og risiko for lekkasje og skader må det påregnes utskiftning. Det er derfor heller ikke gjennomført en detaljert tilstandsvurdering av hver enkel bygningsdel i rommet.

Stålsluk i dusjsone.

Overgang sokkelflis - malt strie. Badet bør kun benyttes med lukket dusjkabinett frem til renovering.

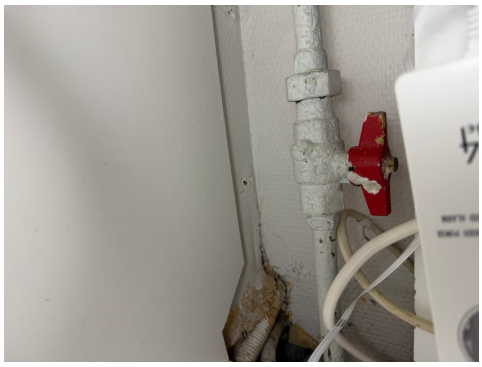
Vannforsyningsrør av kobber. Stoppekran er plassert i kjøkkenskap.

Vannrørene er fra byggeår.
Felles vannrør er sameiets felles ansvar.

Stoppekran på eldre røropplegg gir en viss risiko for lekkasje og skader v/ bruk/testing. Jeg har derfor ikke testet at stoppekran fungerer.

• Det er ikke behov for utbedringstiltak siden anlegget fungerer i dag, men ut ifra alder kan skader plutselig oppstå på eldre anlegg.
• I forbindelse med oppgradering av våtrom vil det være naturlig med utskiftning av rør.
