Rosenbergsgaten 20 - Nabolaget Sydneshaugen/Rosenbergsgaten - vurdert av 231 lokalkjente

**Leilighet i boligblokk**

# Tilstandsrapport

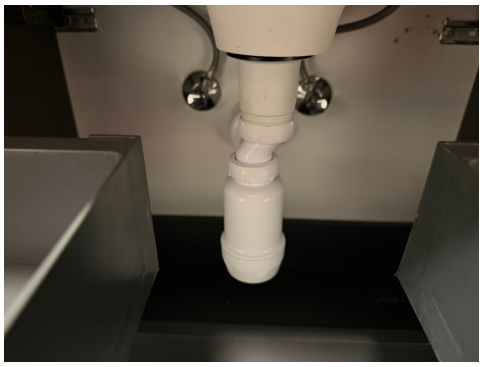
Rommet var i bruk da leiligheten var bebodd, men fremstår som et eldre våtrom. På bakgrunn av alder på membran/tettesjiikt/slukløsning og risiko for lekkasje og skader må det påregnes utskiftning. Det er derfor heller ikke gjennomført en detaljert tilstandsvurdering av hver enkel bygningsdel i rommet.

Stålsluk i dusjsone.

Overgang sokkelflis - malt strie. Badet bør kun benyttes med lukket dusjkabinett frem til renovering.

**Kostnadsestimat: 100 000 - 200 000**
