# Tilstandsrapport

Leilighet i boligblokk
Rosenbergsgaten 20, 5015 BERGEN
BERGEN kommune
gnr. 164, bnr. 607
Andelsnummer 5

**Befaringsdato:** 27.03.2026 **Rapportdato:** 30.03.2026 **Oppdragsnr.:** 20286-2617 **Eiendomsverdi ref nr:** EH2024

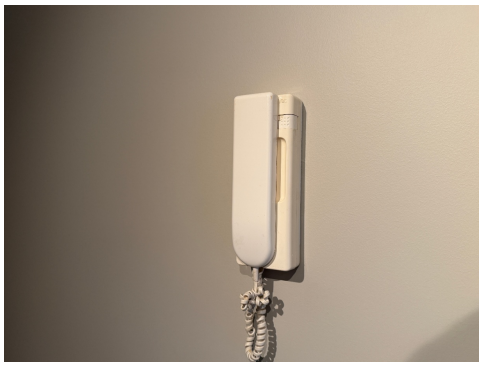
**Beskrivelse**
Ytterdør: Finert dørblad i B-30 kvalitet. Dørtelefon i stue/kjøkken.

Ytterdør er fra byggeår.
Ytterdør har normal slitasje, alder tatt i betraktning.

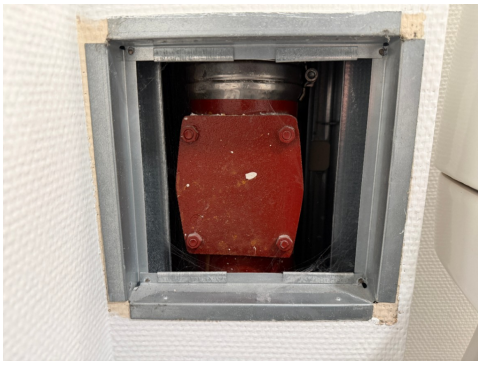
Avløpsrørene er fra byggeår.
Felles avløpsrør er sameiets felles ansvar.

Tilstandsgrad er satt utifra alder. Hovedstamme/avløpsrør er skjult og tilstandsvurdering må utføres av spesialfirma.

• Mer enn halvparten av forventet brukstid er passert på innvendige avløpsledninger.

• Det er ikke behov for utbedringstiltak siden anlegget fungerer i dag, men ut ifra alder kan skader plutselig oppstå på eldre anlegg.

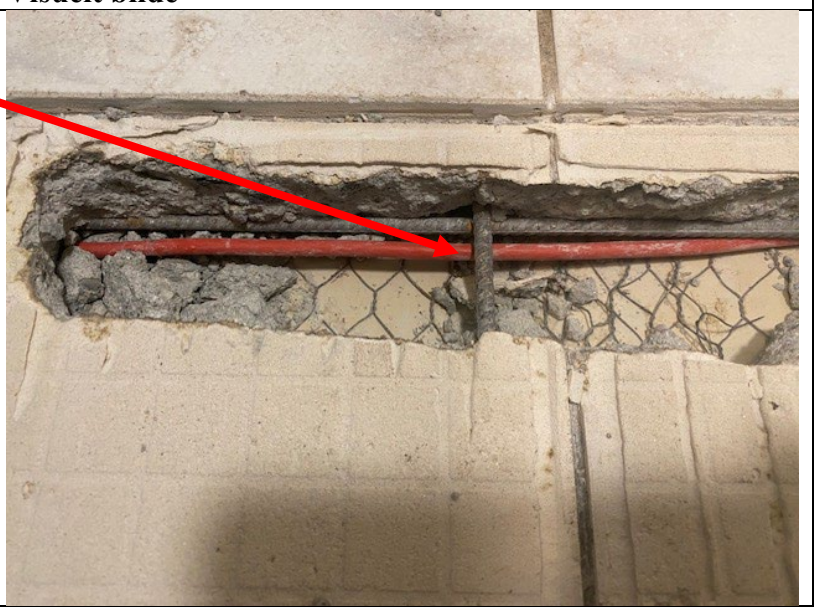
**Kommentarer**

Feil sted her.
