Tilstandsrapport

Aksjeleilighet (i blokk)
Kringsjåveien 101, 5163 LAKSEVÅG
BERGEN kommune
gnr. 150, bnr. 53
Aksjenummer

Befaringsdato: 07.03.2026 **Rapportdato:** 08.03.2026 **Oppdragsnr.:** 20932-3242 **Eiendomsverdi ref nr:** JB1597

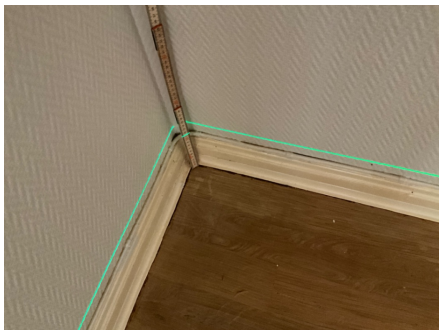
Ved kontroll av skjevheter blir det foretatt målinger i minst to relevante rom per etasje. Det ble foretatt kontroll i stue og på hovedsoverom.

• Det er målt høydeforskjell på mellom 15-30 mm gjennom hele rommet. Tilstandsgrad 2 gis med bakgrunn i standardens krav til godkjente måleavvik.

• Det ble ved stikkmålinger målt høydeforskjell på mellom 0-25 mm i kontrollerte rom i leiligheten. Tilstandsgrad 2 gis med bakgrunn i standardens krav til godkjente måleavvik.

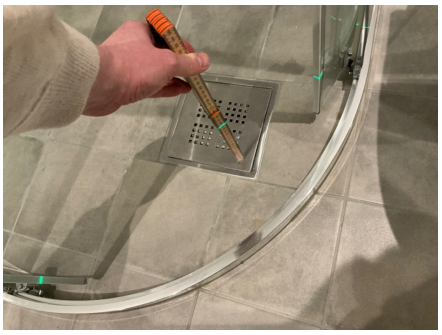
Det ble målt 25 mm nivåforskjell fra topp slukrist til topp flis ved dørterskel. Ved enkel funksjonstest rant vann til sluk.

Vurdering av avvik:
• Det er mulighet for at det kan forekomme vannlekkasje på våtrommet hvor vann ikke vil gå til sluk.

• Det bør etableres spalte under bunnprofil til dusjhjørne, slik at vann ledes til sluk ved lekkasje utenfor dusjsonen.
